Statens haverikommission
Swedish Accident Investigation Board

Rapport RL 2010:07

**Olycka med segelflygplanet SE-TTH
vid Tierps flygplats, C län,
den 17 juli 2009**

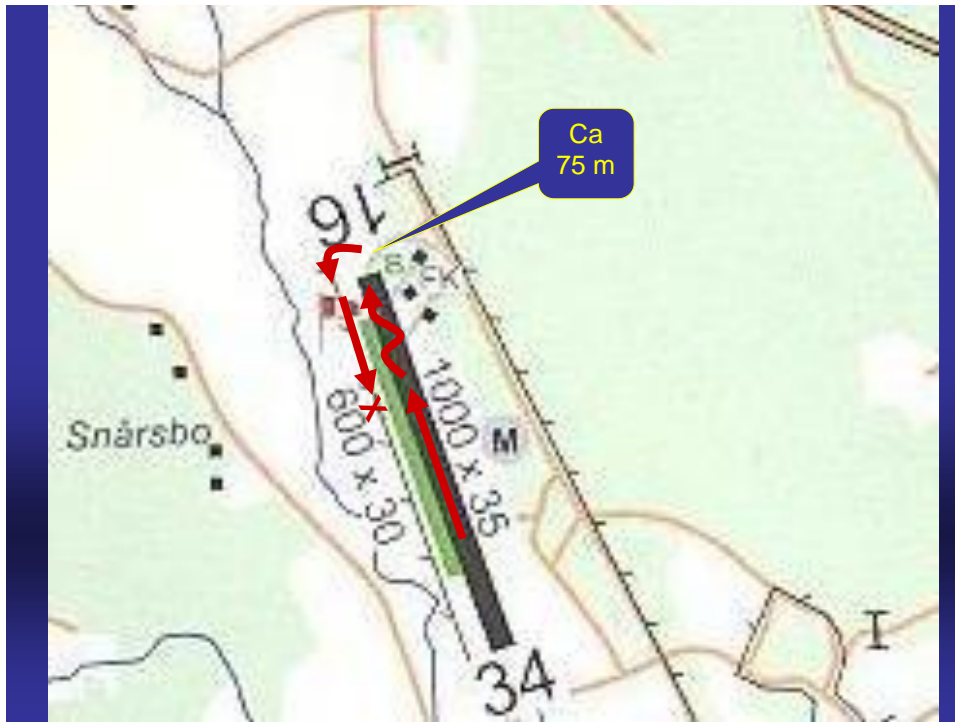
Flygbanan på finalen blev dock brantare och brantare tills segelflygplanet slog ned, rätt på vingarna och med ungefär 30 graders dykvinkel. Flygplanet slog runt över nosen och gled i ryggläge ytterligare några tiotal meter. Föraren omkom sannolikt omedelbart i samband med nedslaget.

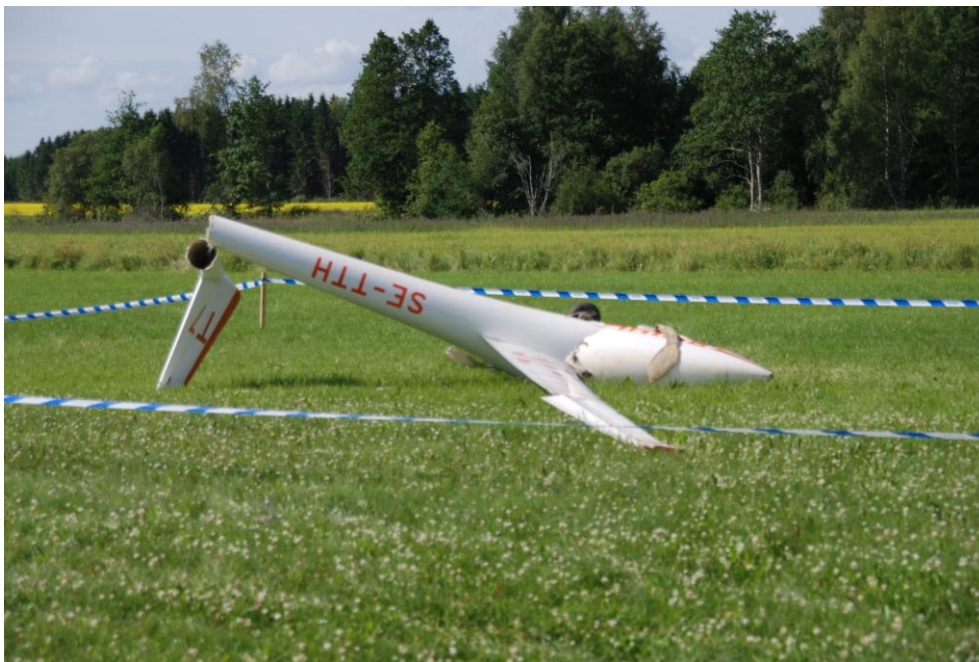
Olycksplatsen är belägen inom flygplatsområdet på en ängsmark väster om grässtråket.

Flygkroppen var helt avbruten dels strax framför ryggstödet och dels framför fenan. Vingarna hade omfattande strukturskador. Segelflygplanet har undersökts tekniskt dels på olycksplatsen innan flygplanet bärgades, dels i verkstad vid ett senare tillfälle.

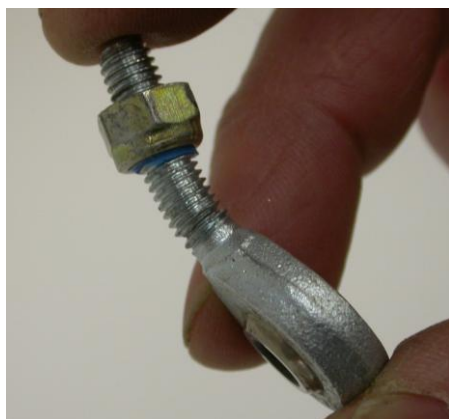
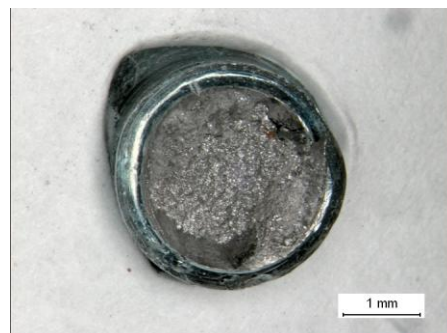
Flygplanet och alla roderkopplingar var korrekt monterade. Vid den tekniska undersökningen lades särskild vikt vid styrsystemet. Det enda fyndet var att ett ledhuvud i höjdrodersystemet placerad till vänster om styrspaken var brustet. Ledhuvudet sändes till ett laboratorium för undersökning. Se vidare 1.16.

Det brustna ledhuvudet undersöktes vid ett materiallaboratorium.

”Brottet på ledhuvudet är ett rent överbelastningsbrott orsakat av böjpåkänningar. Det syns inga försvagande defekter i brottytan.”

Den tekniska undersökningen visar inget som tyder på att något tekniskt fel funnits på luftfartyget. Att ledhuvudet i styrsystemet var brustet kan förklaras av att det var placerat nära den punkt som hade den första markkontakten.
