Rapport sommaire

Aéronef	SB20	HB-IZP	
Exploitant	Darwin Airline SA, via alla Campagna 2A, 6900 Lugano		
Propriétaire	Darwin Airline SA, via alla Campagna 2A, 6900 Lugano		
Commandant	Citoyen suisse, année de naissance 1968		
Licence	licence de pilote de ligne d'avions (<i>airline transport pilot licence aeroplane</i> – ATPL(A)) selon l'agence européenne de la sécurité aérienne (<i>European Aviation Safety Agency</i> – EASA), par l'Office fédéral de l'aviation civile (OFAC)		
Heures de vol	Total 10 992 h	au cours des derniers 90 jours	157 h
	sur le type en cause 5373 h	au cours des derniers 90 jours	157 h
Copilote	Citoyen suisse, année de naissance 1976		
Licence	licence de pilote professionnel d'avions (<i>commercial pilot licence aeroplane</i> – CPL(A)) selon l'agence européenne de la sécurité aérienne (<i>European Aviation Safety Agency</i> – EASA), établie par l'OFAC		
Heures de vol	Total 4558 h	au cours des derniers 90 jours	122 h

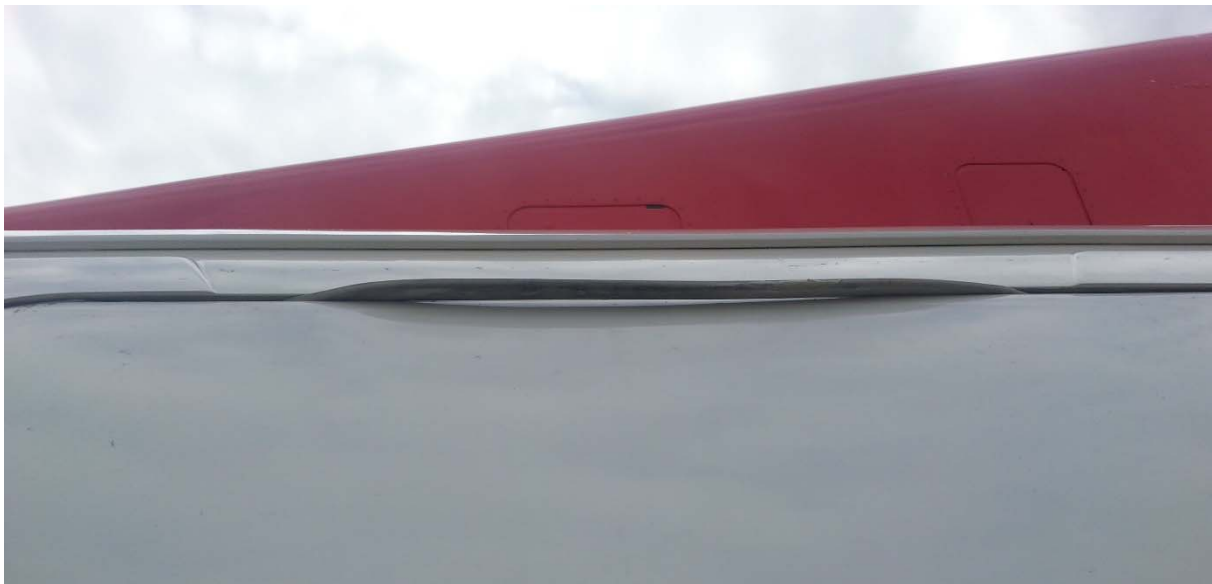
Finalement, une inspection du fuselage en relation avec une perte de pressurisation a permis de constater que le joint de la porte cargo était décollé dans sa partie supérieure sur env. 40 cm et était sorti de son logement sous l'effet de la surpression cabine (voir figure 1).

Figure 1 : partie du joint de la porte cargo sorti de son logement

Le joint a été recollé dans son emplacement d'origine et l'avion a été remis en service après un vol de contrôle.
